UN DILEMMA DA RISOLVERE

QUESTIONI DI CONSERVAZIONE A LUNGO TERMINE A SA PALA LARGA (SARDEGNA)

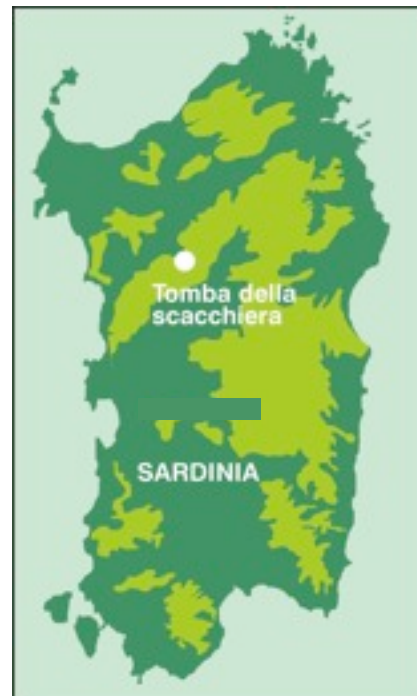
La camera allagata della tomba Sa Pala Larga n.3 mostra danni irreparabili
Foto © G.Nash

n.3 di Sa Pala Larga hanno rilevato come le camere siano allagate, probabilmente in almeno 10cm di acqua stagnante. L'acqua stagnante può avere effetti altamente nocivi sulle parti più fragili di questi siti archeologici. L'attività di infiltrazione d'acqua, assorbita verso l'alto attraverso la roccia sedimentaria, causa danni a lungo termine che comprendono:

Per risolvere questi ed altri problemi, invitiamo la Soprintendenza a considerare la realizzazione di un Piano per la Gestione della Conservazione (Conservation Management Plan – CMP). Questo piano permetterebbe di individuare il contesto del monumento in relazione ai siti vicini; riunirebbe, confrontandole, tutte le informazioni archeologiche disponibili sul sito (e includerebbe una sintesi dello studio); affronterebbe le questioni di conservazione a breve, medio e lungo termine e considererebbe il valore del sito in termini di patrimonio per il turismo culturale. È indispensabile puntualizzare alla Soprintendenza per i Beni Archeologici di Sassari e Nuoro (e a qualunque altro ente nazionale governativo per la tutela del patrimonio culturale) che nes-

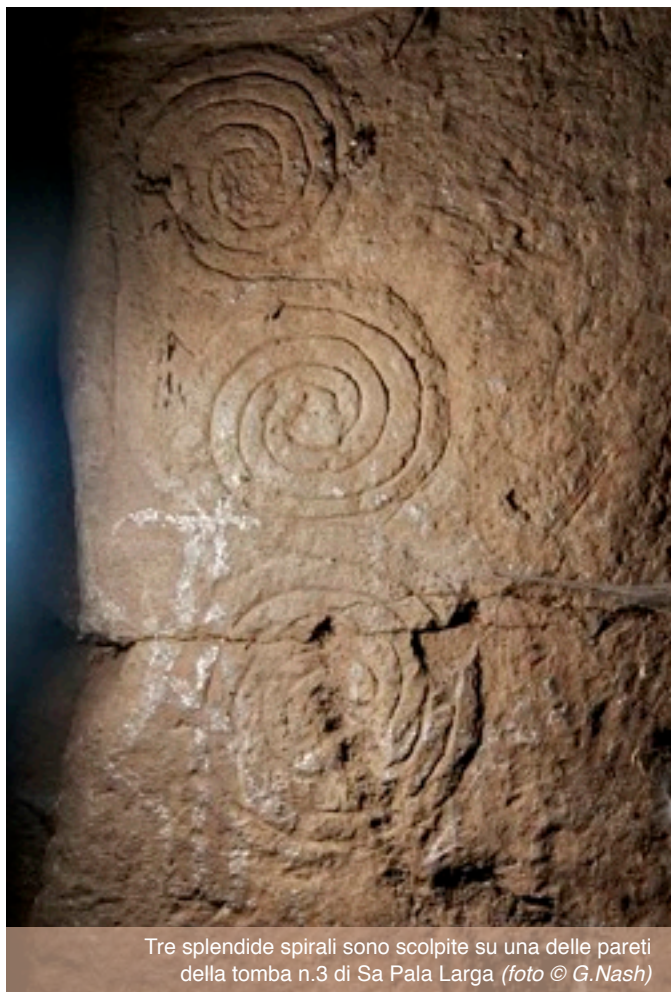
Tre splendide spirali sono scolpite su una delle pareti della tomba n.3 di Sa Pala Larga (foto © G.Nash)

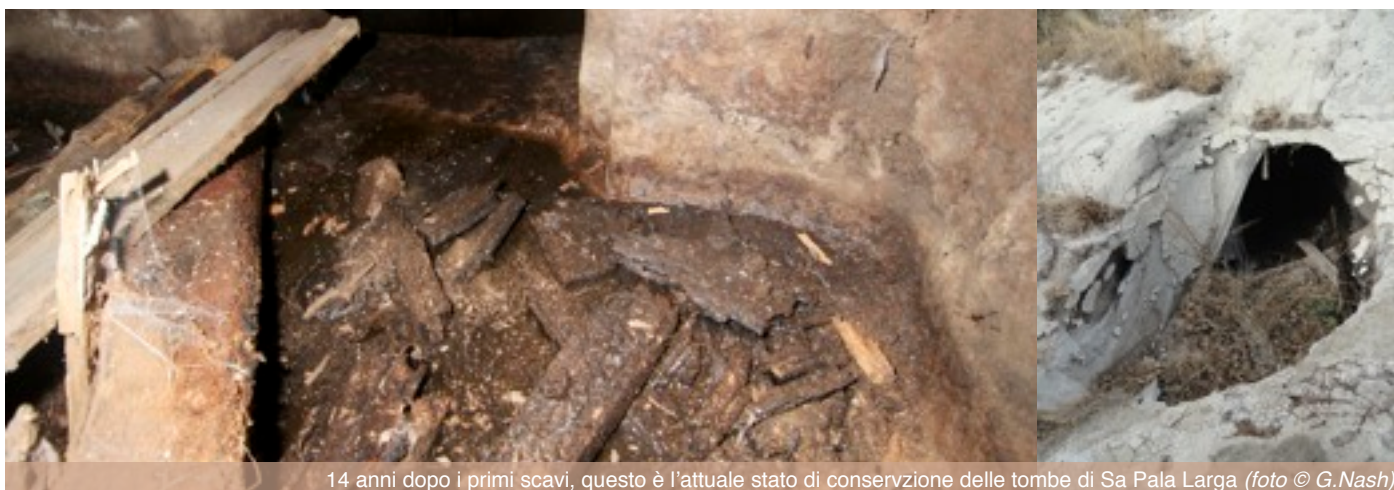
- ▶ distacco a lamina del basamento roccioso e delle aree lavorate;
- ▶ eccessiva umidificazione e indebolimento di tutte le superfici lavorate;
- ▶ danni rilevanti o distruzione di tutte le superfici dipinte più fragili;
- ▶ modifica delle condizioni microclimatiche all'interno delle camere, con crescita di colonie di alghe molto aggressive; e
- ▶ reazioni chimiche tra il cemento [corrosivo] (che entra in contatto con l'acqua) e la pietra calcarea.

14 anni dopo i primi scavi, questo è l'attuale stato di conservazione delle tombe di Sa Pala Larga (foto © G.Nash)
